สรุปผลการดำเนินงาน

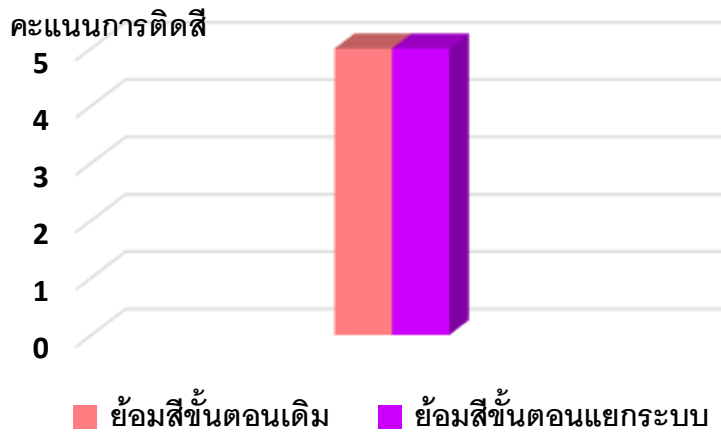
เปรียบเทียบการติดสีของสไลด์ระบบนี้เวซ

การย้อมสีขั้นตอนเดิม 40 สไลด์และขั้นตอนการแยกระบบ 40 สไลด์ พบว่าการติดสีของสไลด์ทั้ง 2 ระบบไม่แตกต่างกันคะแนนการติดสีระดับดีมาก

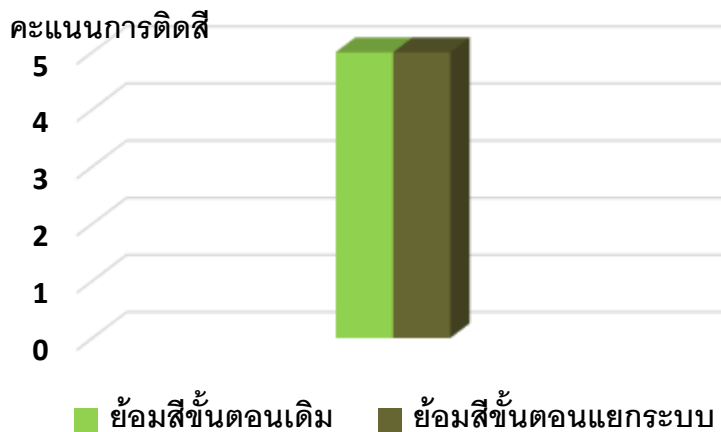
เปรียบเทียบการติดสีของสไลด์ระบบอื่นๆ
